## OPINIA TECHNICZNA

Zadanie: Określenie wartości rynkowej pojazdu na potrzeby sprzedaży.

Marka: **OPEL**

Model pojazdu: **Astra V Sports Tourer 1.6 CDTI MR`16 E6**

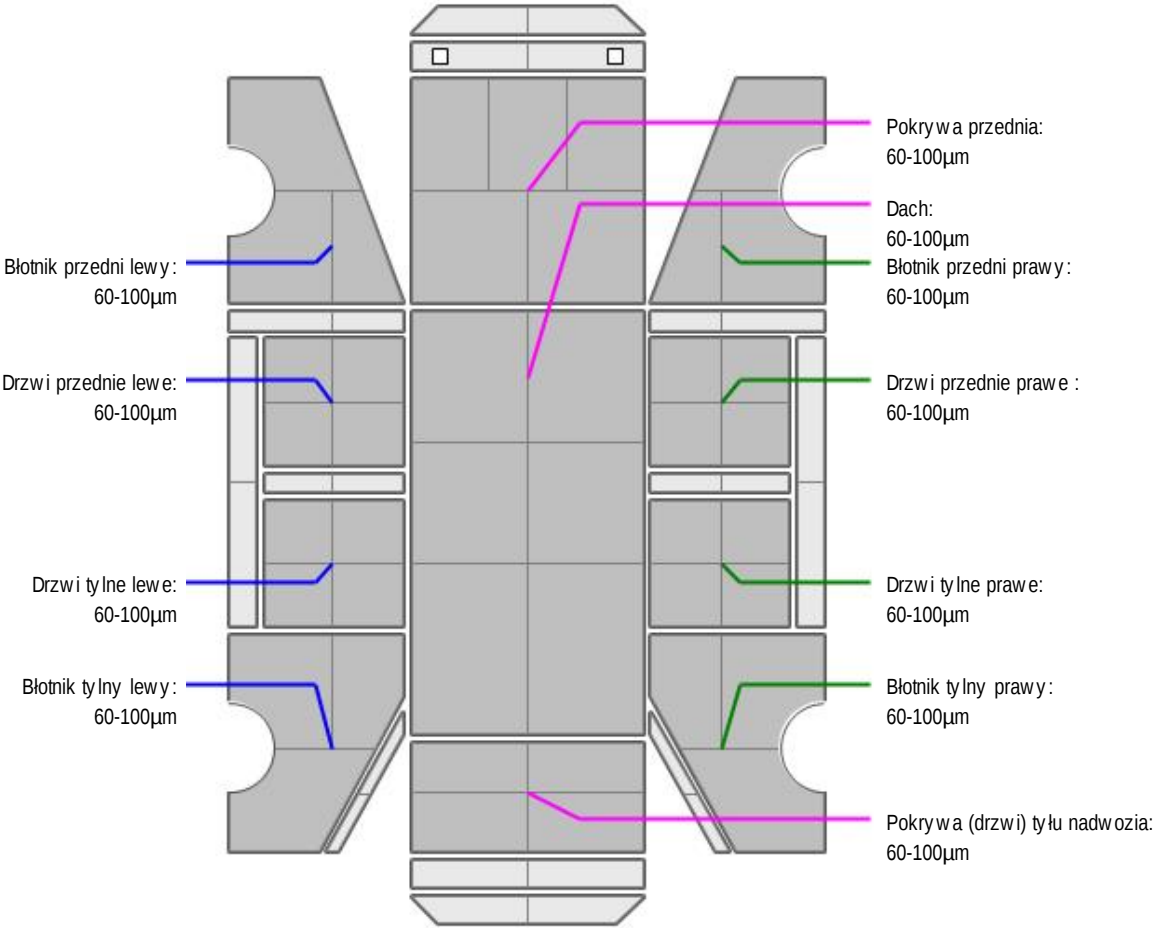
NADWOZIE – Opis powłoki lakierowej

| L.p. | Nazwa elementu | L / P | Grubość powłoki [µm] | Opis |
| 1 | Pokrywa przednia | | 60-100µm | |
| 2 | Dach | | 60-100µm | |
| 3 | Błotnik przedni | L | 60-100µm | |
| 4 | Drzwi przednie | L | 60-100µm | |
| 5 | Drzwi tylne | L | 60-100µm | |
| 6 | Błotnik tylny | L | 60-100µm | |
| 7 | Błotnik przedni | P | 60-100µm | |
| 8 | Drzwi przednie | P | 60-100µm | |
| 9 | Drzwi tylne | P | 60-100µm | |
| 10 | Błotnik tylny | P | 60-100µm | |
| 11 | Pokrywa (drzwi) tyłu nadwozia | | 60-100µm | |
