### **Opinia nr 02/04/2025/S**

Dotyczy: oszacowanie aktualnej wartości rynkowej.  
Rzecznawca: mgr Sebastian Kurmanowski RS001444,  
uprawnienie AutoConsulting nr 1234.

**Przedmiot wyceny:** Koparka gąsienicowa Mecalac 6MCR.

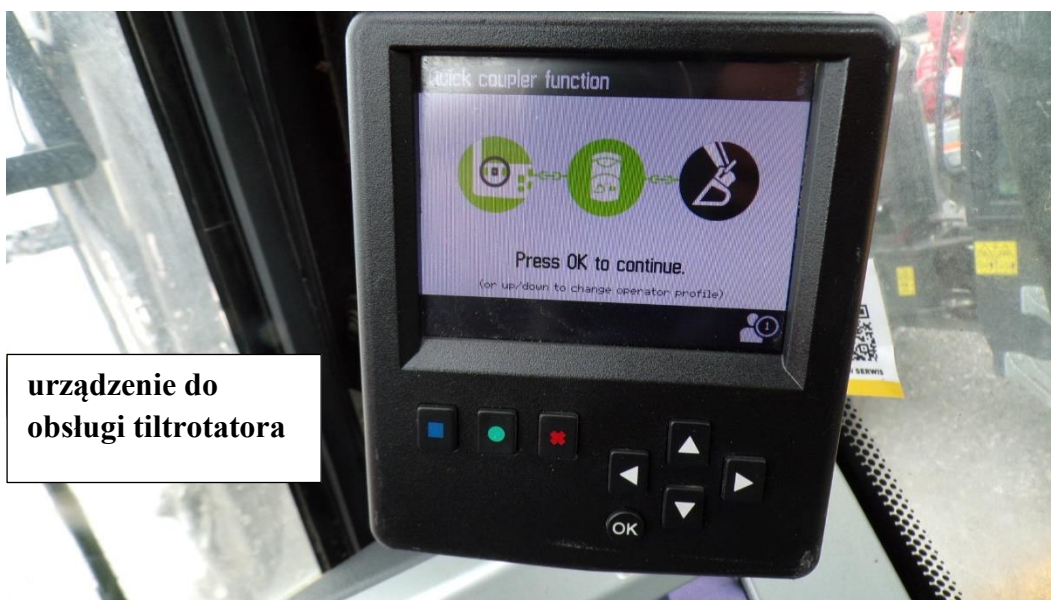
Zdjęcie 65

Uwagi: w kabinie zamontowany ekran sterowniczy do ustawiania parametrów tiltrotatora – urządzenie nie stanowi wyposażenia przedmiotowej maszyny;

urządzenie do  
obsługi tiltrotatora
