| Marka, model | <b>GEA MIONE</b> |
| Rodzaj środka technicznego | Robot udojowy |

Wycena nr EST-8/04/21 z dnia 23.04.2021

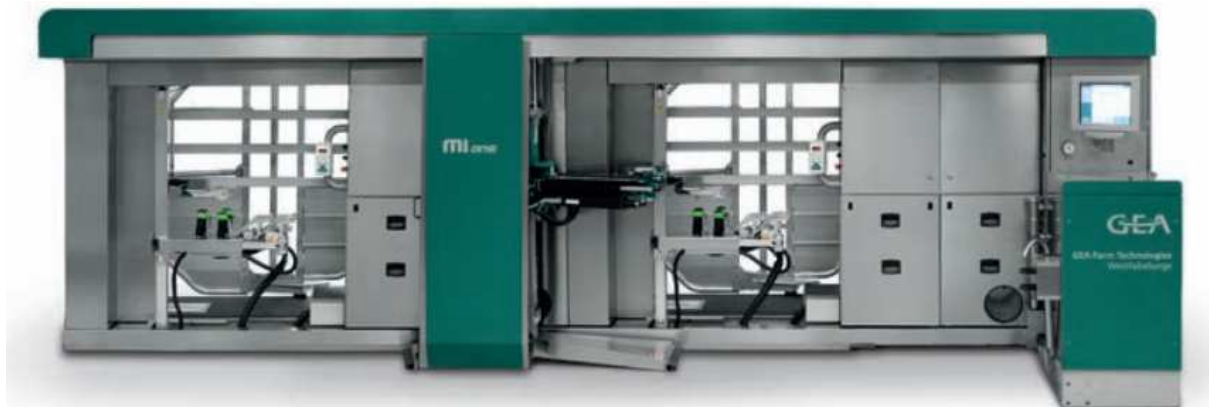
Zdjęcie poglądowe (konfiguracja prawa):

Robot udojowy przeznaczony jest dla średnich i dużych gospodarstw rolniczych, znajduje zastosowanie podczas automatycznego udoju 2 krów w jednym czasie.

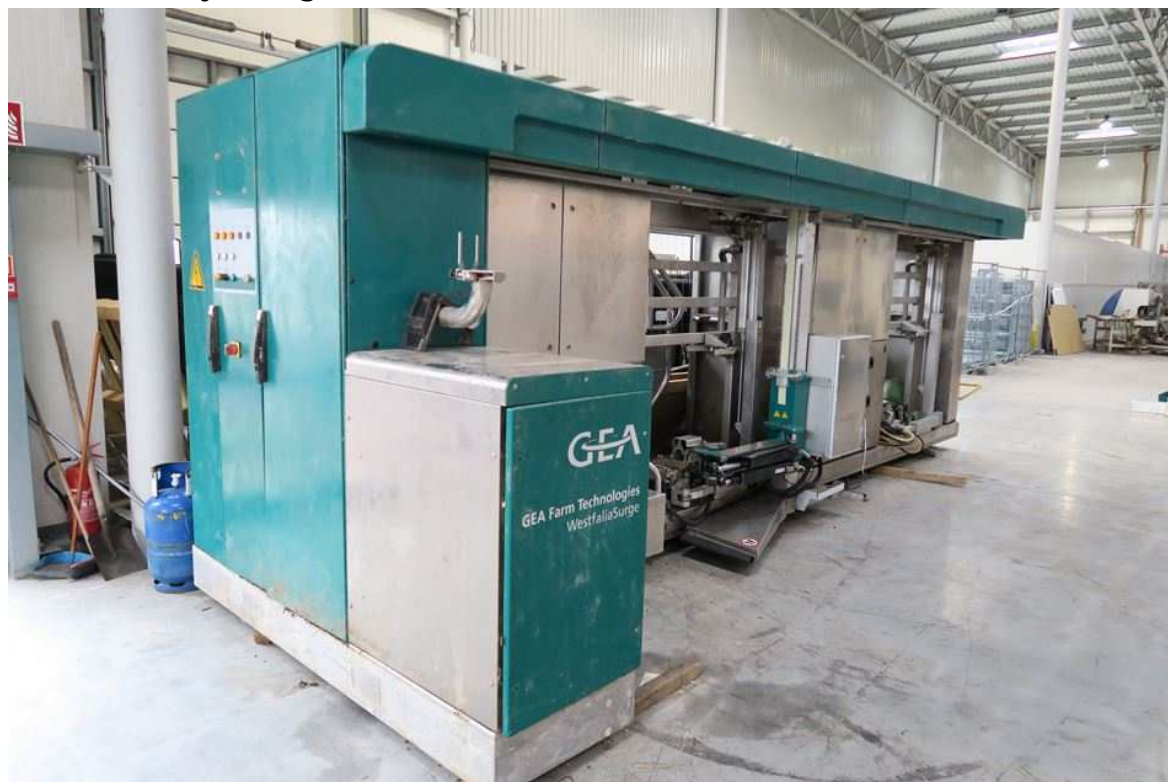
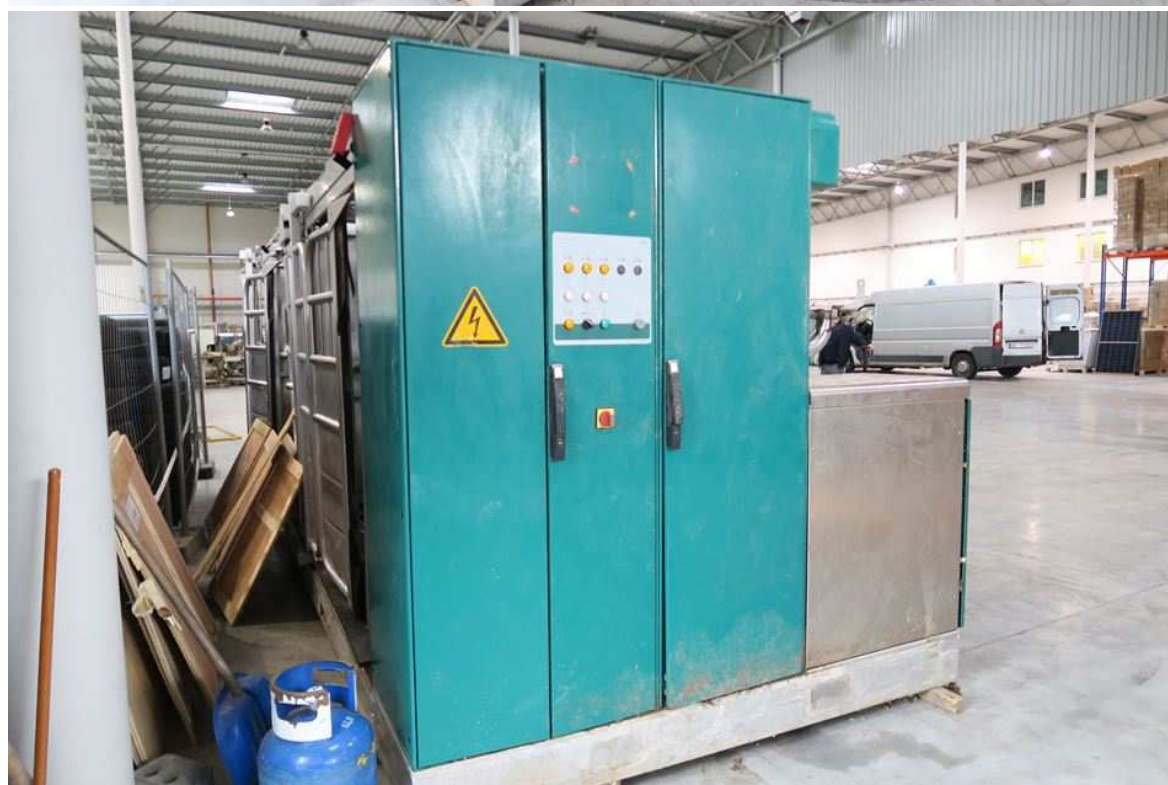
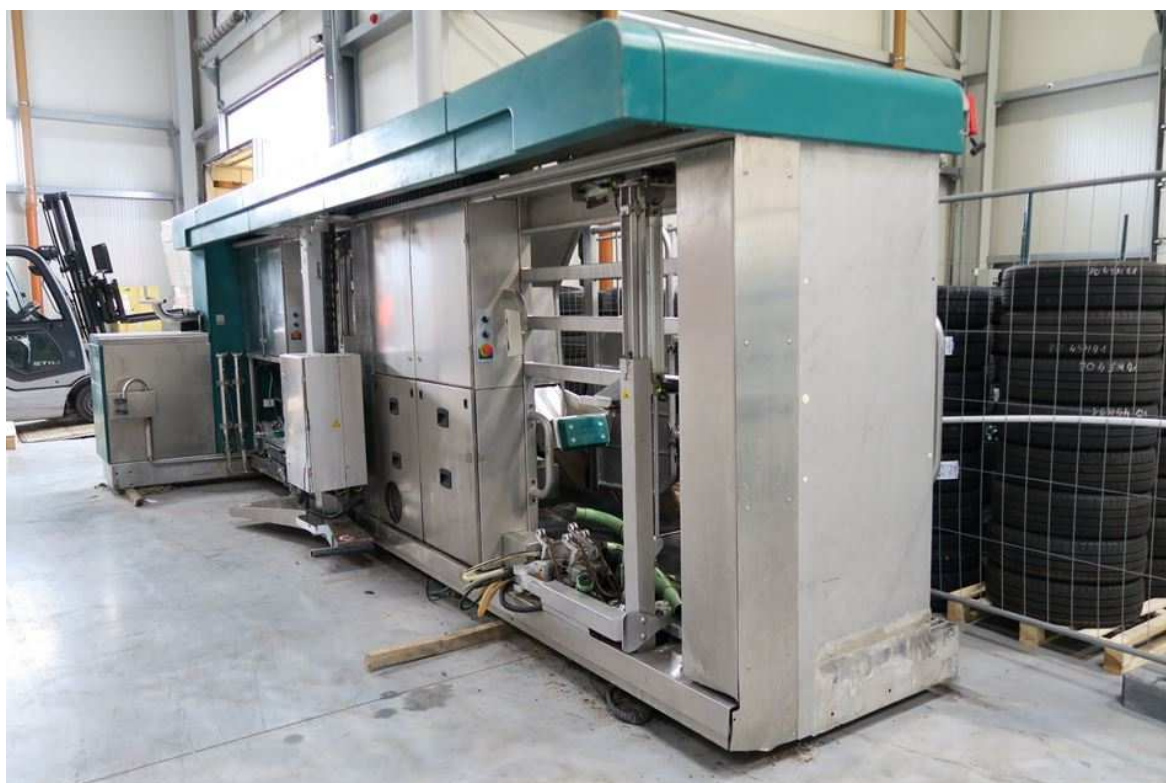
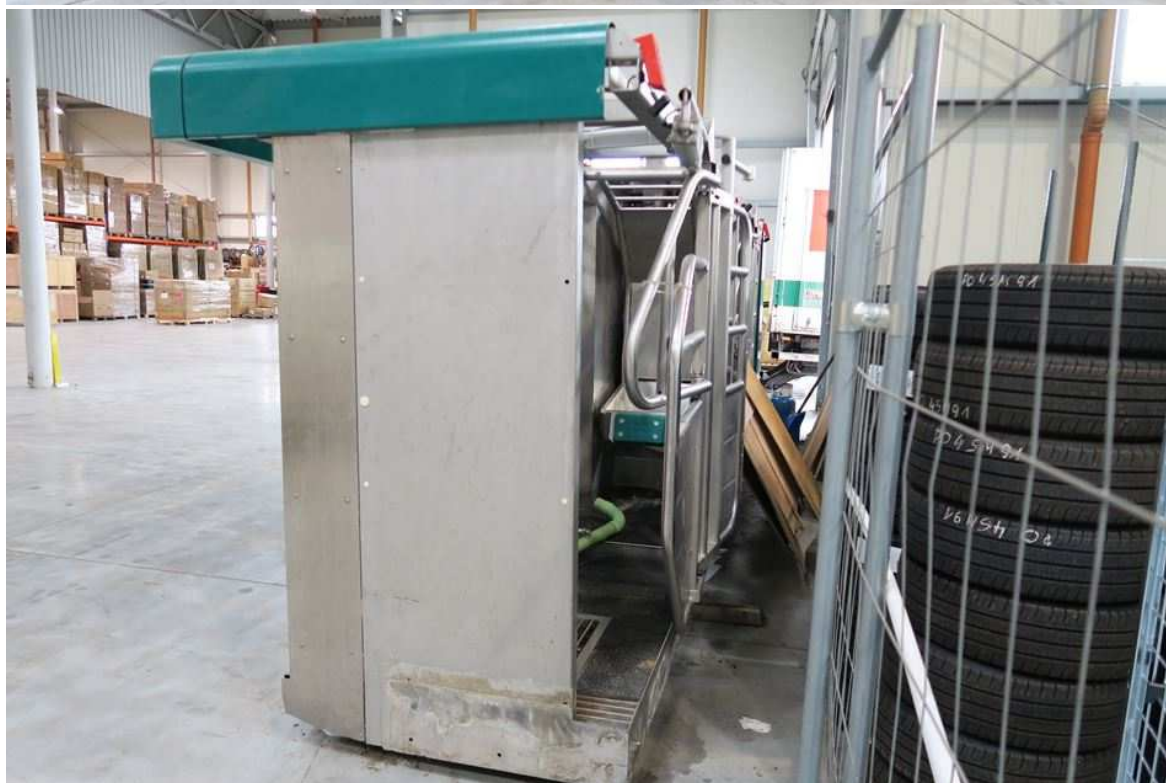
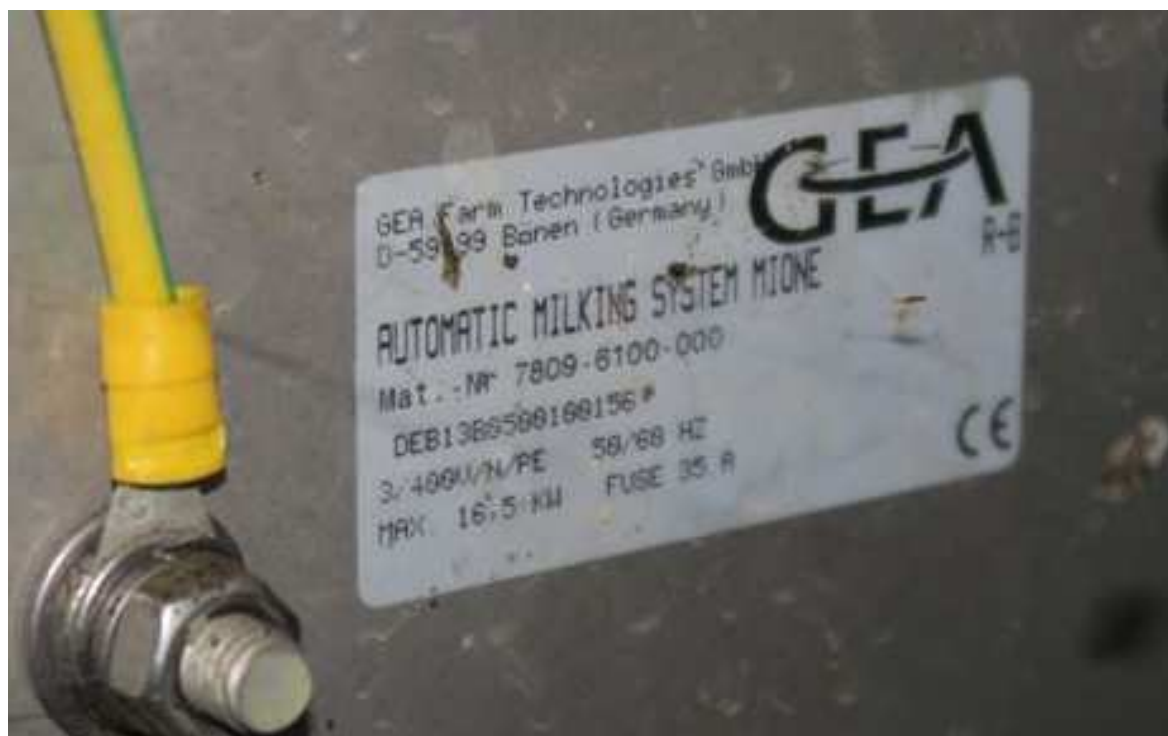
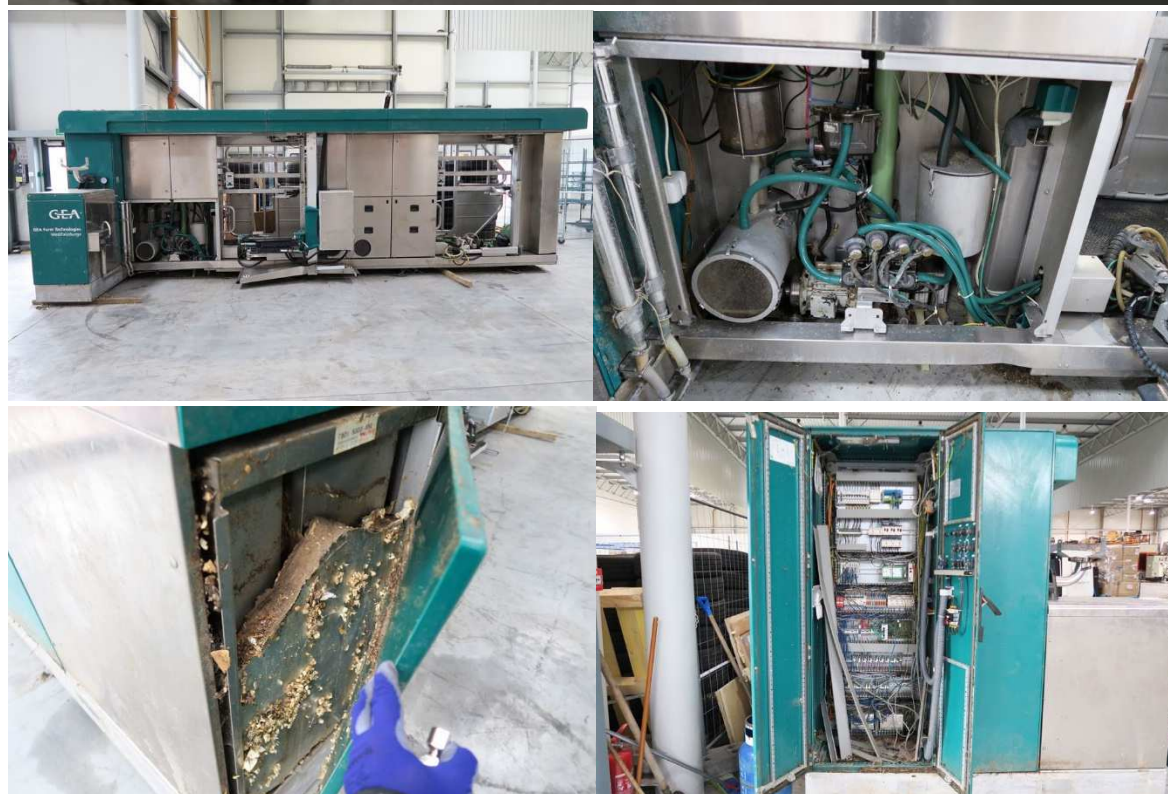
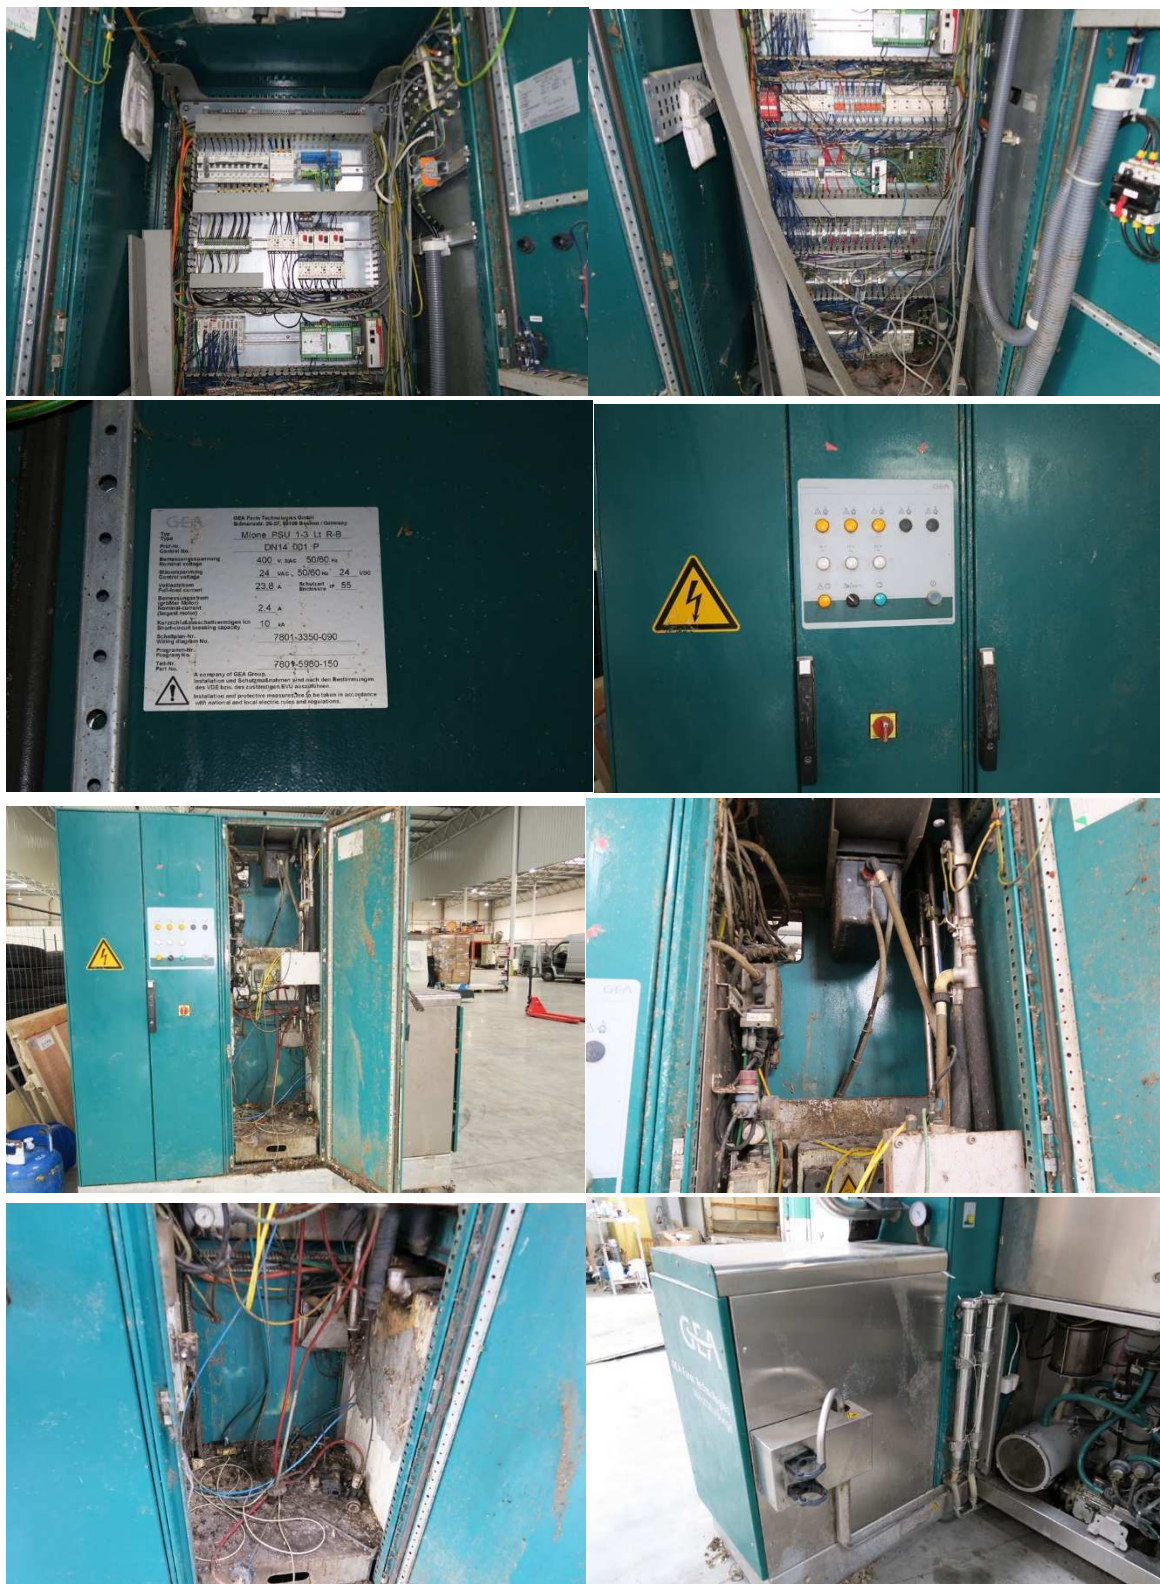
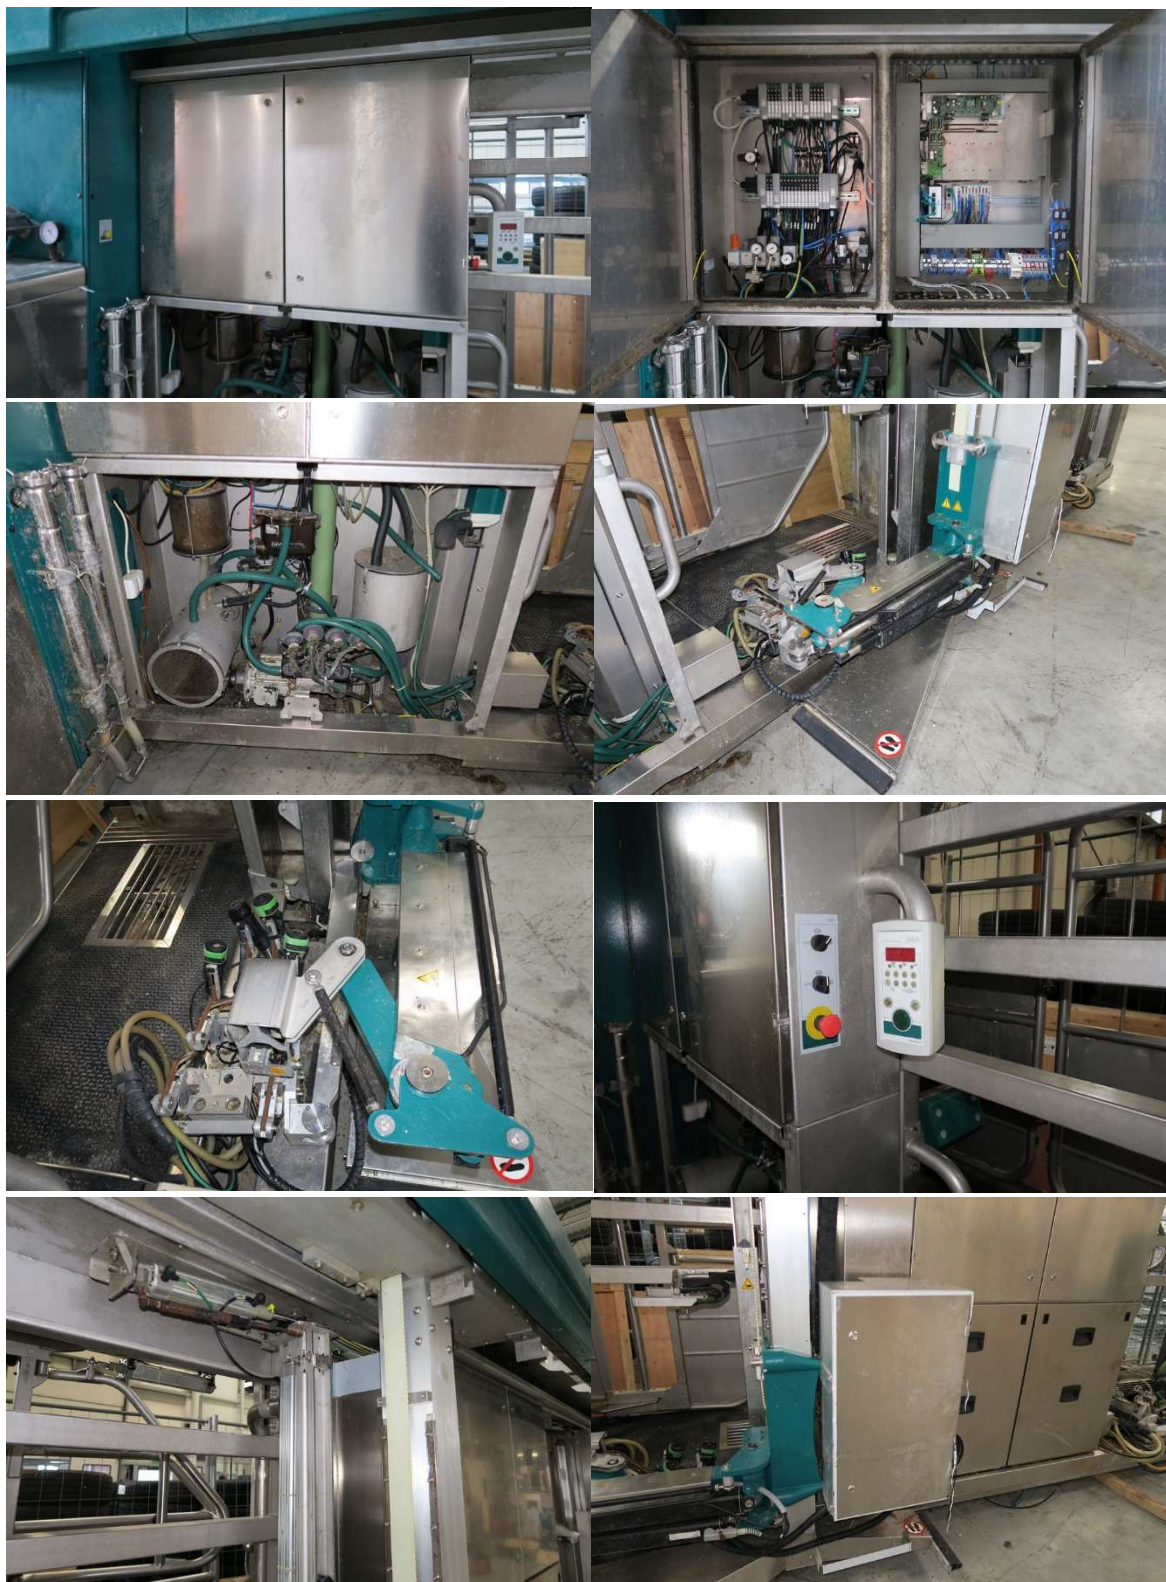
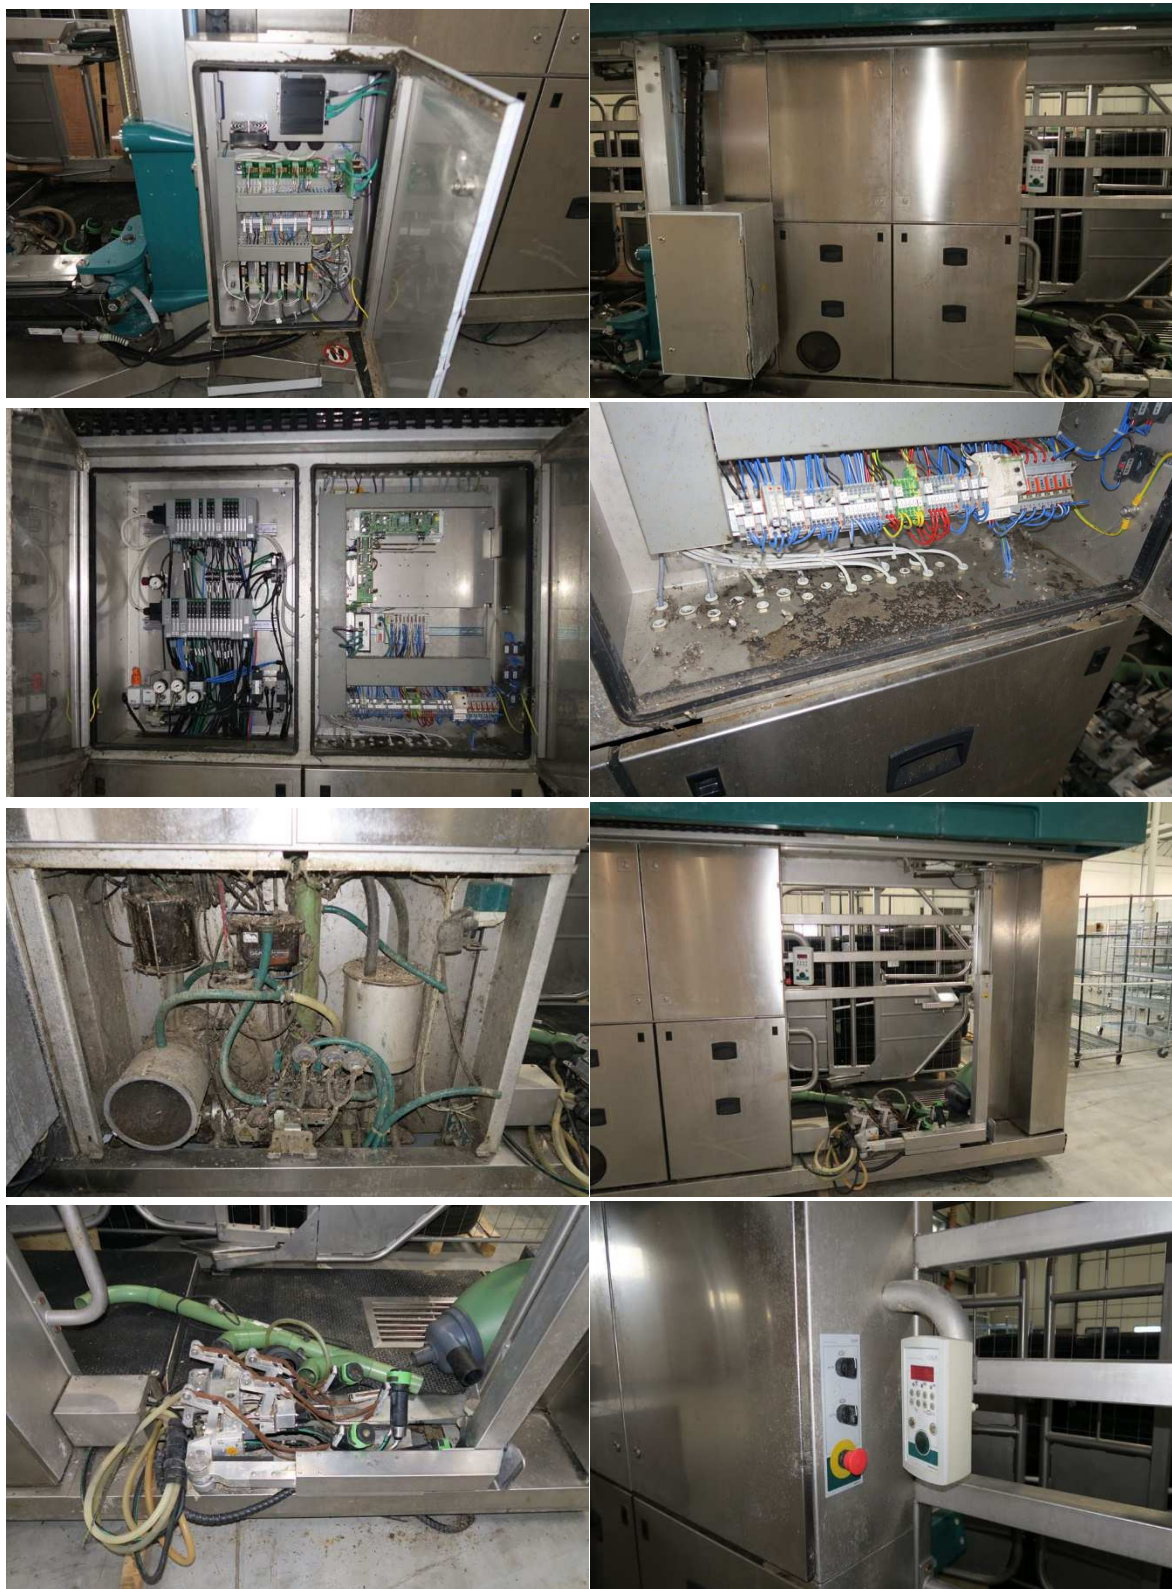
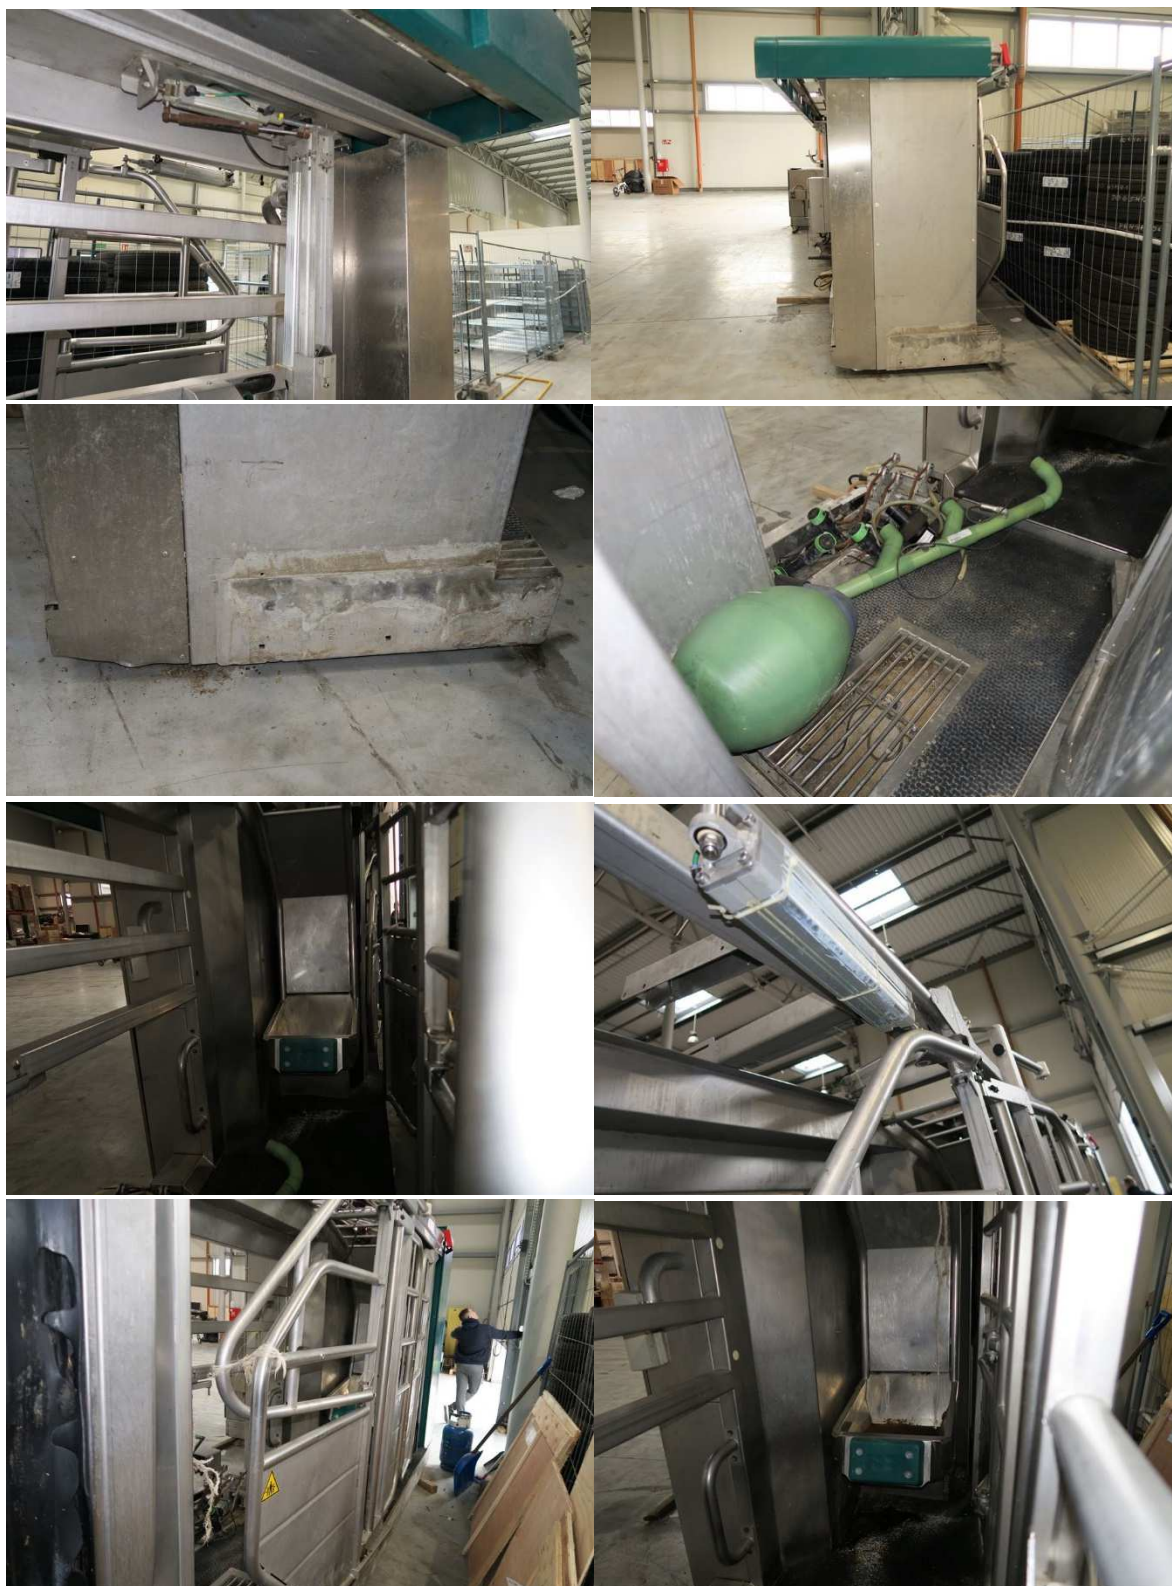
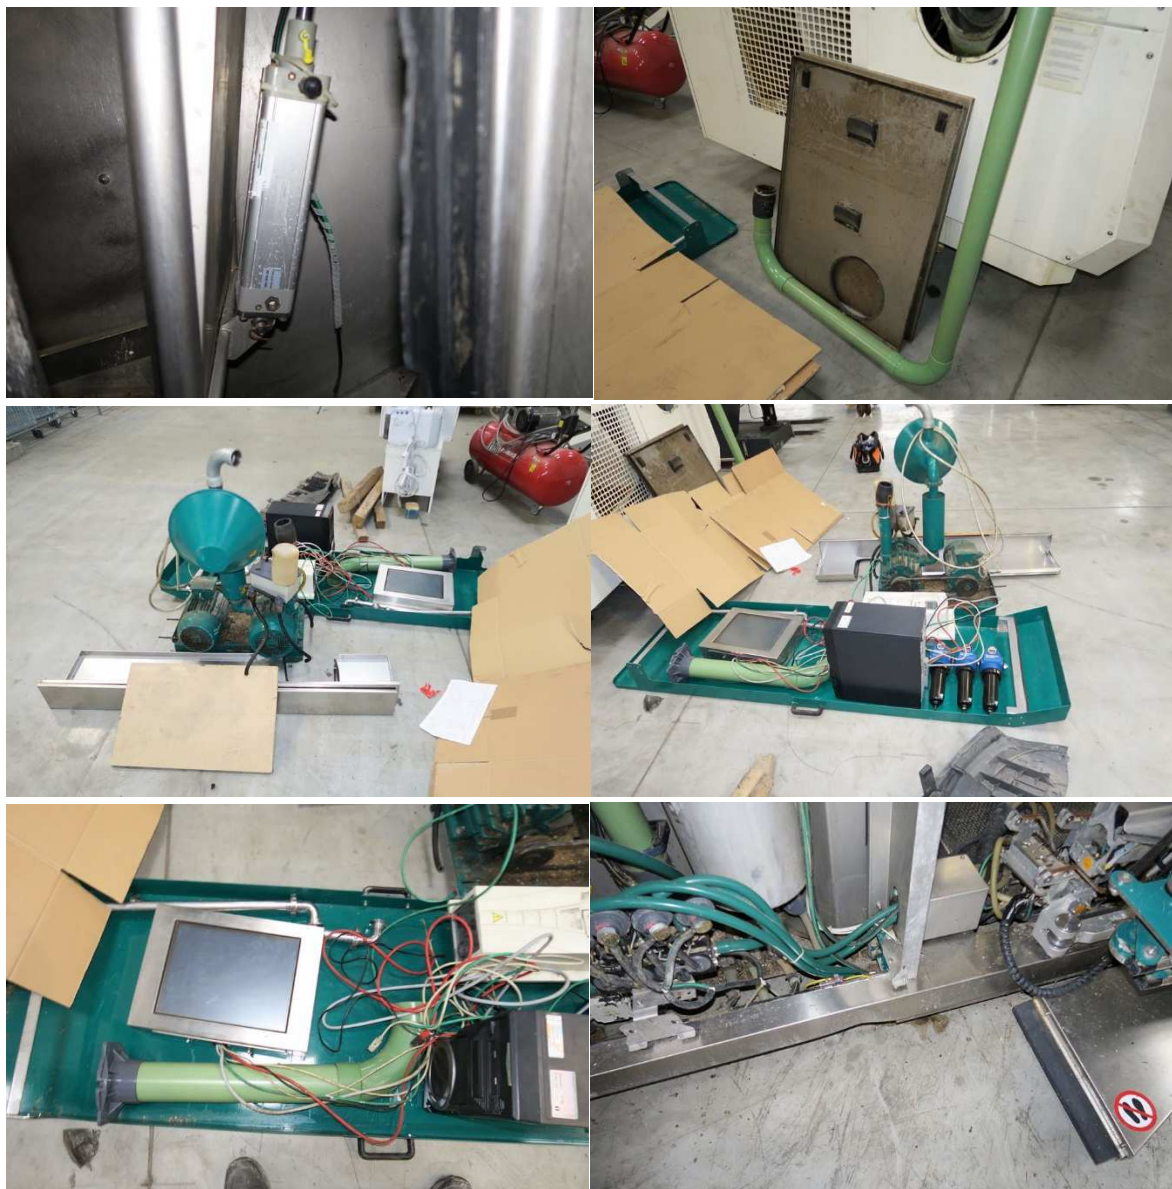
## Dokumentacja fotograficzna:

- Wizualny – dostateczny,
- Zużycie – ponadnormatywne.
- Układ roboczy – brak możliwości weryfikacji podczas próby ruchowej, maszyna zdemontowana, znajdująca się w magazynie, wnętrza szaf sterowniczych, rozdzielczych oraz elementów roboczych znaczenie zanieczyszczone, pompa podciśnieniowa zdemontowana, systemy udojowe boksów (wew. szaf) ze śladami prowizorycznych napraw (pominięcie zaworów, odłączone przewody), szafa z instalacją

hydrauliczną (rurową) prawa po stronie lewej ze śladami demontażu wyposażenia – konieczność weryfikacji stanu technicznego maszyny w warunkach serwisowych.

- Pulpit sterowniczy – zdemontowany, składowany obok maszyny,
- Obudowy – obudowy z uszkodzeniami mechanicznymi, rama dolna w części przedniej wgnieciona po stronie lewej, obudowa sekcji optycznej zdemontowana.
