**Opinia nr 03/08/2025/S**

Dotyczy: oszacowanie aktualnej wartości rynkowej.  
Rzeczoznawca: mgr Sebastian Kurmanowski RS001444,  
uprawnienie AutoConsulting nr 1234.

**Przedmiot wyceny:** Przegubowa koparka kołowa MECALAC 12MTX.

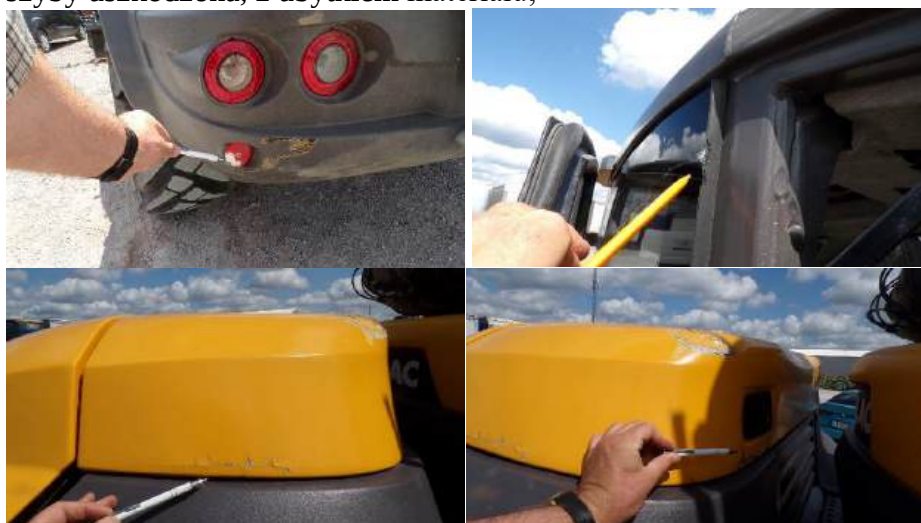
- Widoczne normatywne ślady użytkowania, zanieczyszczenia i zarysowania eksploatacyjne powierzchni, ubytki powłoki lakierowej, rdzawy nalot, ogniska korozji;  
Światło ostrzegawcze zdemontowane, złożone w kabinie;  
Stwierdzono uszkodzenia, pęknięcia pokrywy tylnej komory silnika;  
Lewe tylne światło odblaskowe uszkodzone/pęknięte;  
Uszkodzona, pęknięta i zarysowana, szyba prawa tylna, z ubytkiem materiału, uszczelka szyby uszkodzona, z ubytkiem materiału;

- Maszyna nie posiada opinii serwisu, przed dalszą eksploatacją wymaga przeprowadzenia koniecznych napraw, prac konserwacyjnych oraz czynności serwisowych w celu sprawdzenia funkcjonalności i stopnia zużycia podzespołów oraz wykrycia ewentualnych usterek części.

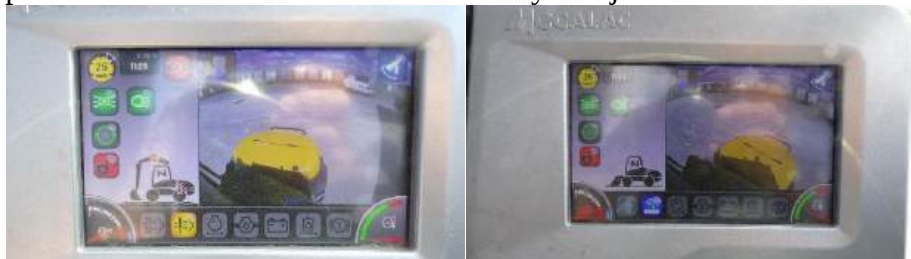
- Kabina operatora;  
Widoczne zabrudzenia eksploatacyjne;  
Elementy sterujące i wskaźniki wizualnie kompletne, nie stwierdzono widocznych uszkodzeń mechanicznych;  
Na monitorze aktywne ostrzeżenia/alarmy obwodu oczyszczania spalin oraz niskiego poziomu AdBlue – konieczna dalsza weryfikacja serwisowa:
