**Opinia nr 05/07/2025/S**

Dotyczy: oszacowanie aktualnej wartości rynkowej.  
Rzeczoznawca: mgr Sebastian Kurmanowski RS001444,  
uprawnienie AutoConsulting nr 1234.

**Przedmiot wyceny:** Ładowarka kołowa BOBCAT L85.

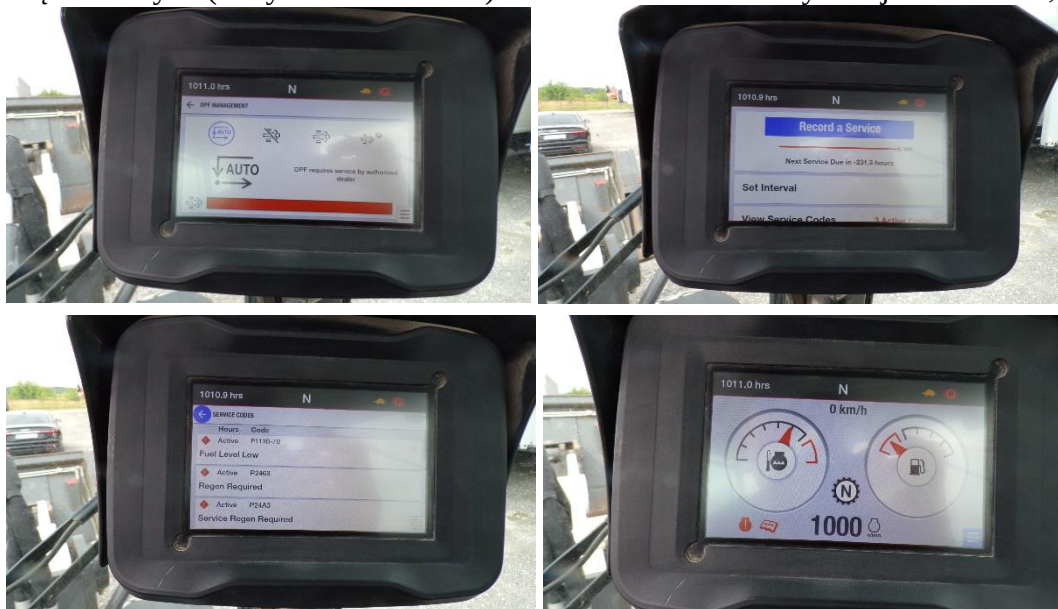
Na monitorze aktywny komunikat o konieczności przeprowadzenia okresowych czynności serwisowych;

Aktywny komunikat o konieczności przeprowadzenia czynności serwisowych układu DPF;

Wyświetlone lampki ostrzegawcze o nieprawidłowościach w układzie silnika oraz filtra cząstek stałych (kody P2463 i P24A3) – konieczna dalsza weryfikacja serwisowa;

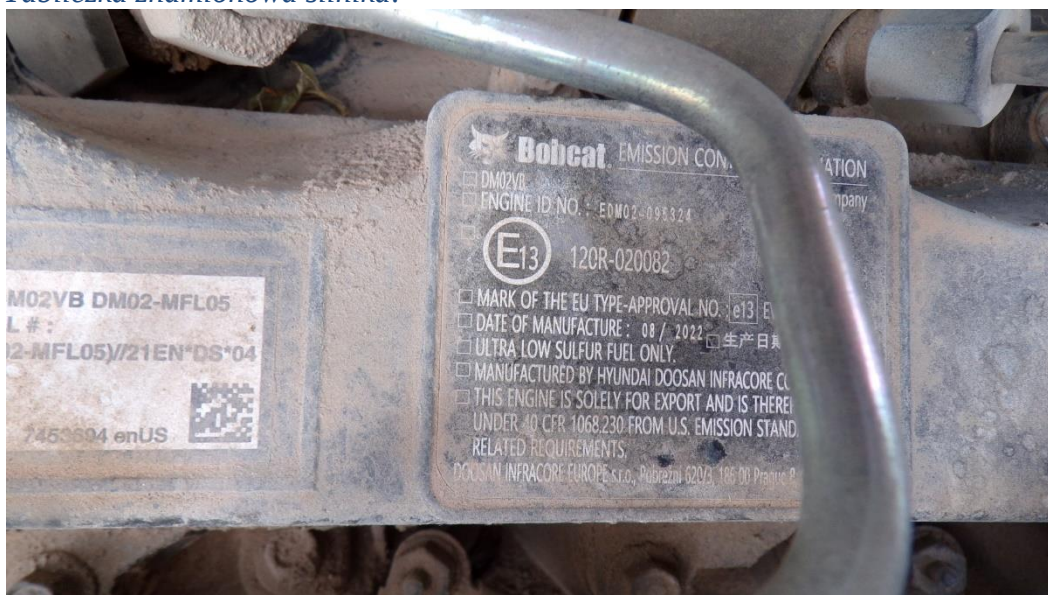
*Tabliczka znamionowa silnika:*

| Silnik producent/model | BOBCAT DM02VB, nr ser. EDM02-095324, rok produkcji 2022 (na podstawie tabliczki znamionowej) |

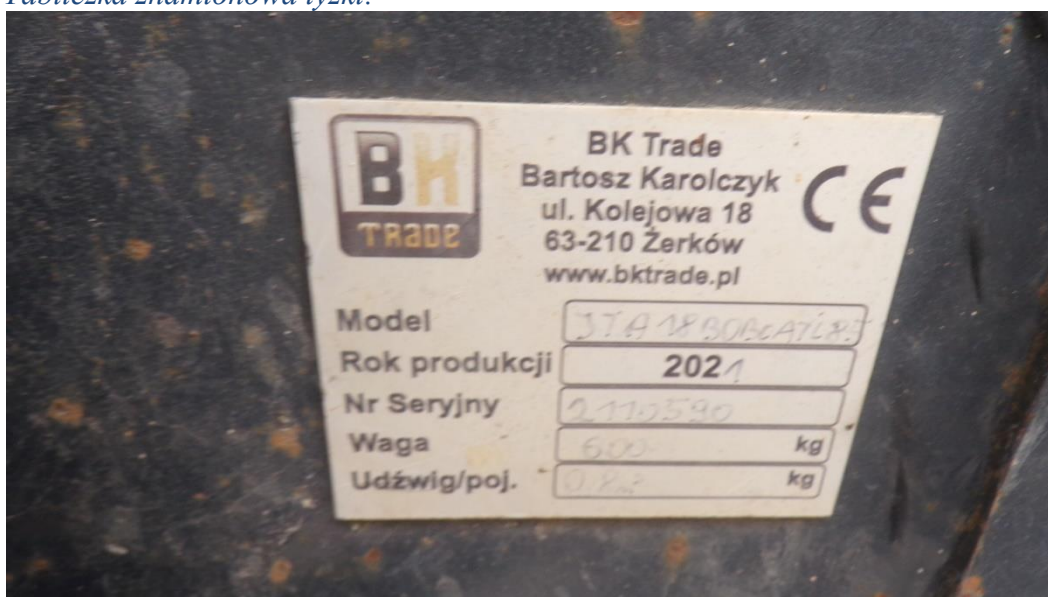
*Tabliczka znamionowa łyżki:*

- Łyżka ładowarkowa hydrauliczna BK Trade, szer. 180 cm., nr ser. 2110590, rok produkcji 2021, waga 600kg, 0,8m<sup>3</sup> (na podstawie tabliczki znamionowej);
- Szybkozłacz (nie odnaleziono tabliczki znamionowej).
