**OPINIA TECHNICZNA NR  
3957A/BK/04/2019**

Laser czyszczący

**Fiber Laser Clean 200W, S/N: 180206**

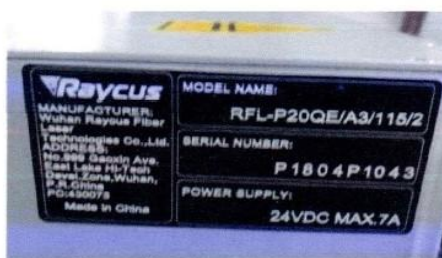
1. Źródło nr 1 RAYCUS RFL-P20QE/A3/115/2 o nr seryjnym P1804P1043:

Wynik pomiaru mocy źródła: 16-17W.
