## OPINIA TECHNICZNA

Zadanie: Określenie wartości rynkowej na potrzeby sprzedaży

Rodzaj pojazdu: **Ciągnik samochodowy**

Marka: **MAN**

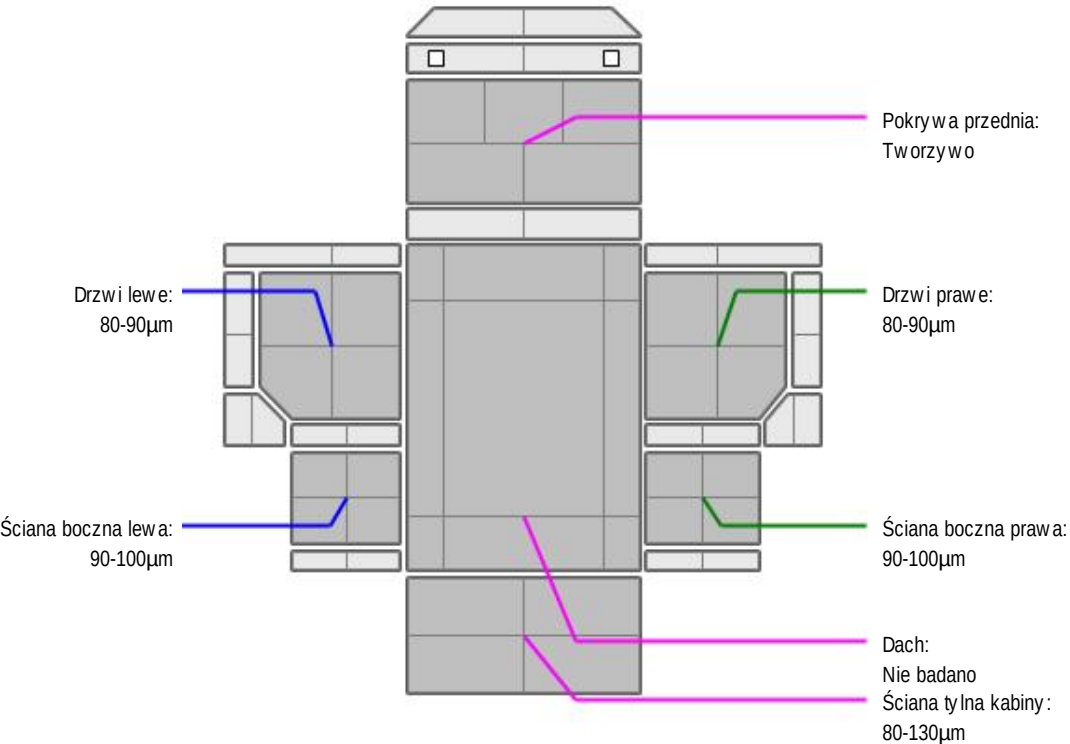
KABINA KIEROWCY – Opis powłoki lakierowej

| L.p. | Nazwa elementu | L / P | Grubość powłoki [µm] | Opis |
| 1 | Pokrywa przednia | | Tworzywo | |
| 2 | Dach | | Nie badano | |
